(参考資料) 参考事例一覧

災害時の一般廃棄物処理に関する初動対応の手引き

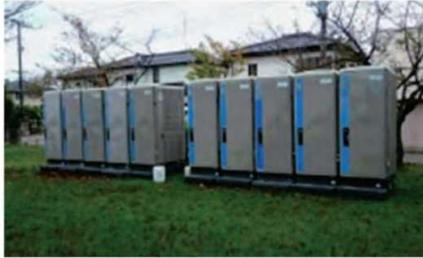
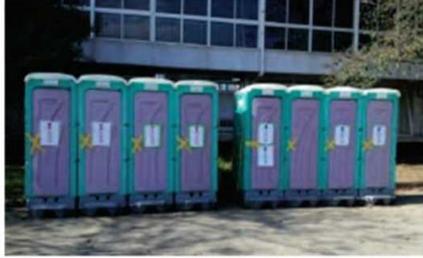
</div> <p style="text-align: center;">図. 仮設トイレ（左：駅南児童公園、→：水海道小学校）</p>
示唆	<ul style="list-style-type: none"> ・ 平時の委託業者が、仮設トイレのし尿汲み取りを追加で行うことにより、市民の生活環境の悪化が防がれた。 ・ 市町村は、災害時に備えて、平時の委託業者に仮設トイレのし尿収集等の業務を遂行いただくよう、協定等を通じて取り決めを行うことが有効である。

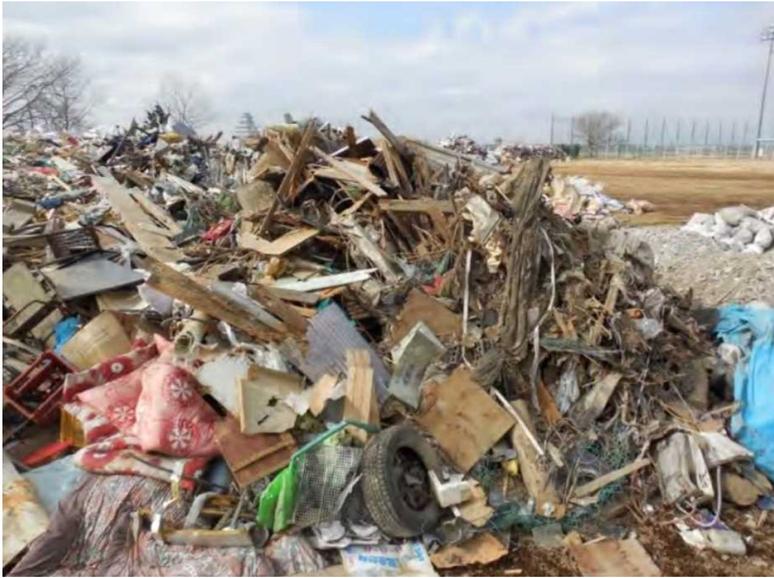
<p style="text-align: center;">図. 豊田球場</p>
示唆	水害の場合は、仮置場の浸水状況も加味して、用地を選定することが望ましい。

対象災害	平成 27 年 9 月関東・東北豪雨
概要	常総市では、仮置場として開設した野球場の一部が、浸水していたため、搬入路がぬかるみ、搬入車両がその場で動けなくなってしまい、災害廃棄物の受け入れを半日で中止した。
取組	<p>9 月 12 日（土）に仮置場として開設したが、直前まで全面水没していたため、野球場 3 塁側に急遽設置した搬入路がぬかるんでおり、軽トラックなどの搬入車両が動けなくなってしまうこともあり、片付けごみの受入を半日で中止した。それ以降は木くず、わら、がれき混じり土のうの受入を行った。このため他の仮置場に比べて集積量は少なく、木の枝やわら等の漂着ごみも集積されていた。</p>

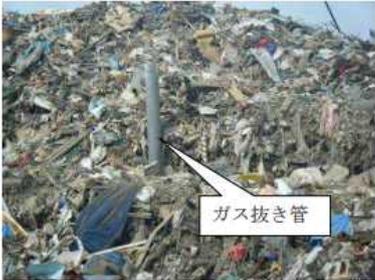
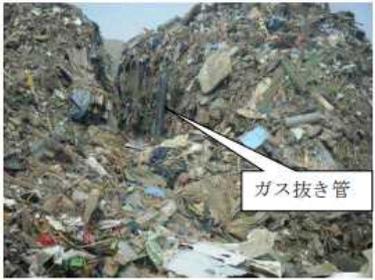
</div> <p style="text-align: center;">混合物の山に設置されたガス抜き管</p> <p>現場での目視確認では、ガス抜き管からの湯気の噴出が確認され、内部において発熱と微生物発酵が進行していることが予測された。濡れた畳、乾燥剤が混じった衣類といった、分別しきれないへドロ混じりの災害の混合廃棄物は、中でガスが発生し温度上昇による自然発火が起きやすくなるが、攪拌や天地返し、ガス抜き管の設置でガスを抜くこと等の対策を講じることで、火災発生を未然に防ぐことができた。</p>
示唆	津波の発生による災害廃棄物は、分別ルールの徹底という次元以前に混合状態にあり分別不能な場合も多いため、事後対策として攪拌、天地返し、ガス抜き管の設置といった適切な対応をとることが必要である。これにより火災発生を抑止する効果が見込め、二次被害を回避することができる。

対象災害	平成 23 年東日本大震災
概要	東日本大震災による発生した災害廃棄物は、津波によって様々なものが入り混じった状態の混合廃棄物も多く、その中には、有機物を含有するものもあった。これらは長期に保管すると、内部で発酵して発熱・発火する可能性があり、さらにメタンガスの滞留等があった場合は火災延焼の恐れも高く、危険な状態であった。
取組	<p>宮城県東松島市では、過去の経験（平成 15 年 7 月 26 日、東松島市は旧町時代に本市中央部を震源とする、震度 6 強 1 回、震度 6 弱 2 回、1 日で計 3 回の地震を経験）を活かし、東日本大震災においても、混合物の山にガス抜き管を設置し、火災の発生の防止に努めた。ガス抜き管は、ガレキの中から回収した塩ビ管を有効利用した。</p> <div style="display: flex; justify-content: space-around; align-items: center;">

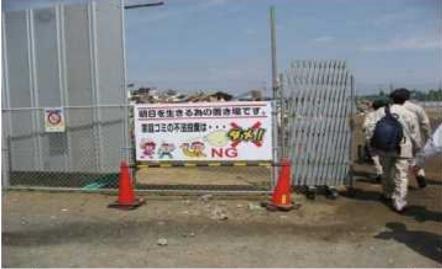
<p>千葉県旭市仮置場ゲート入口の注意看板 不法投棄禁止の注意喚起</p> </div> <div style="text-align: center;">

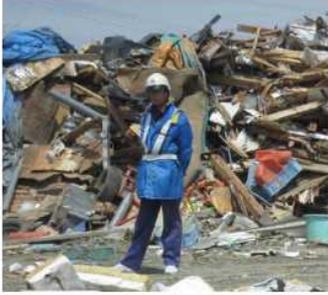
<p>盗難防止のためのガードマン</p> </div> </div>
示唆	看板設置やガードマンの配置、柵やゲートの設置等により、置売却可能物の盗難や不法投棄を未然防止することが期待できる。
